# GF Strandgårdsparken

Belægningsevaluering

August 2014

## 1 BELÆGNINGSEVALUERING AF 29 PARKERINGSPLADSER I GRUNDEJERFORENINGEN STRANDGÅRDSPARKEN

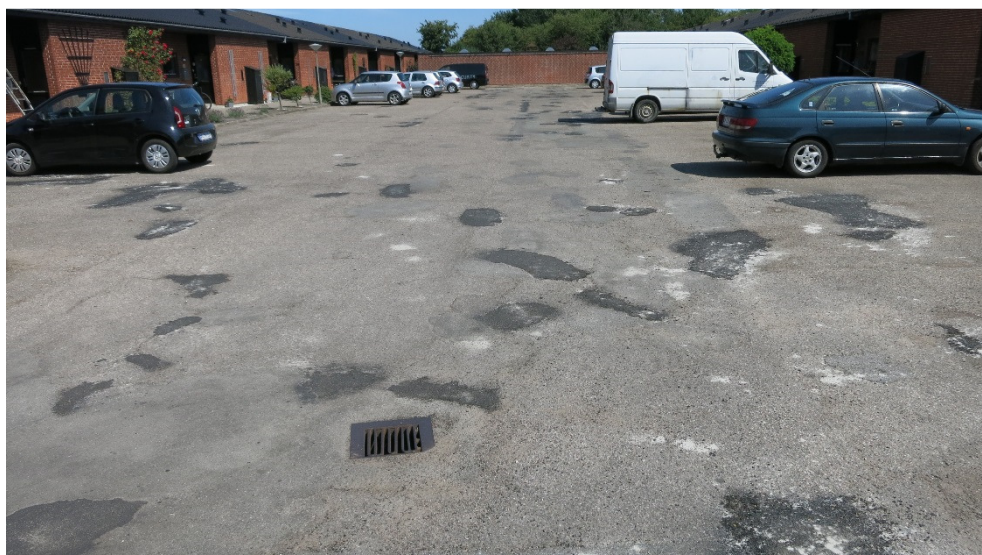
På parkeringspladsplads 12 er slidlaget ca. dobbelt så tykt som i de øvrige prøver, og bærelaget kun det halve. Med et så tyndt bærelag vil belægningens holdbarhed være nedsat, hvilket skaderne på slidlaget også viser. Parkeringsplads 12 er den parkeringsplads der har de fleste reparationer i form af asfaltlapper.

*Figur 2 – Udbredte skader på det meste af P12.*

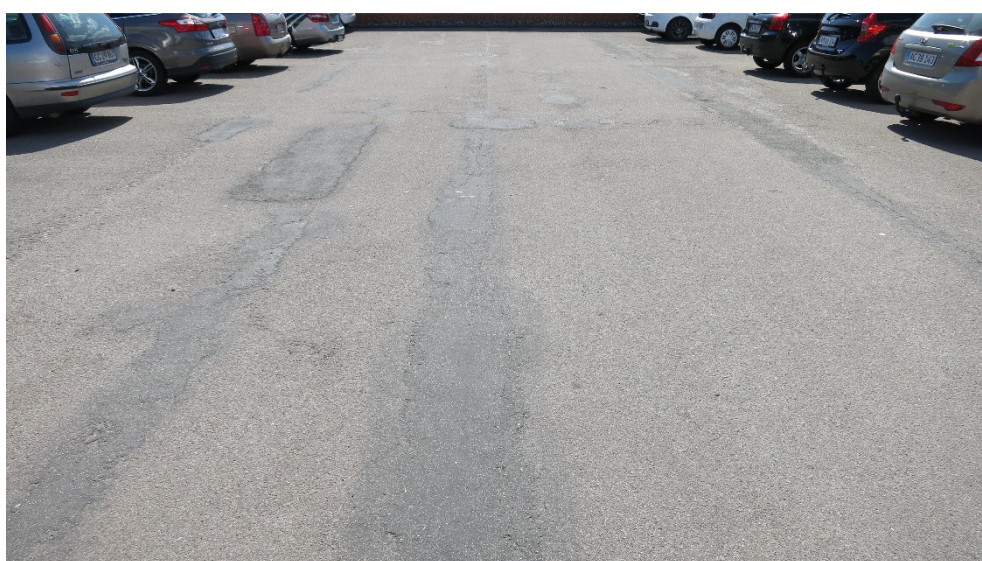
På parkeringsplads 26 viser borekernen, at GAB laget (Grusasfaltbærelaget) er råddent, dvs. nedbrudt og med en forringet bæreevne. Rådden asfalt har styrkemæssigt samme bæreevne som stabiltgrus. Antallet af skader på Parkeringspladsen kan være en indikation på at store dele af grusbærelaget kan være råddent, idet der er lapper/skader på ca. 50 % af arealet. I forbindelse med kommende slidlagsarbejder, bør det undersøges om observationen fra borekernen er en "enlig svale", eller der er tale om et udbredt fænomen for parkeringspladsen.

*Figur 3 – Udbredte belægningsskader på P26*

Problemet med den "rådne" asfalt på Parkeringsplads 26, vil ligeledes kunne blive håndteret ved denne metode, idet udstyret vil kunne bortfræse slidlaget og de rådne dele af den underliggende GAB belægning.

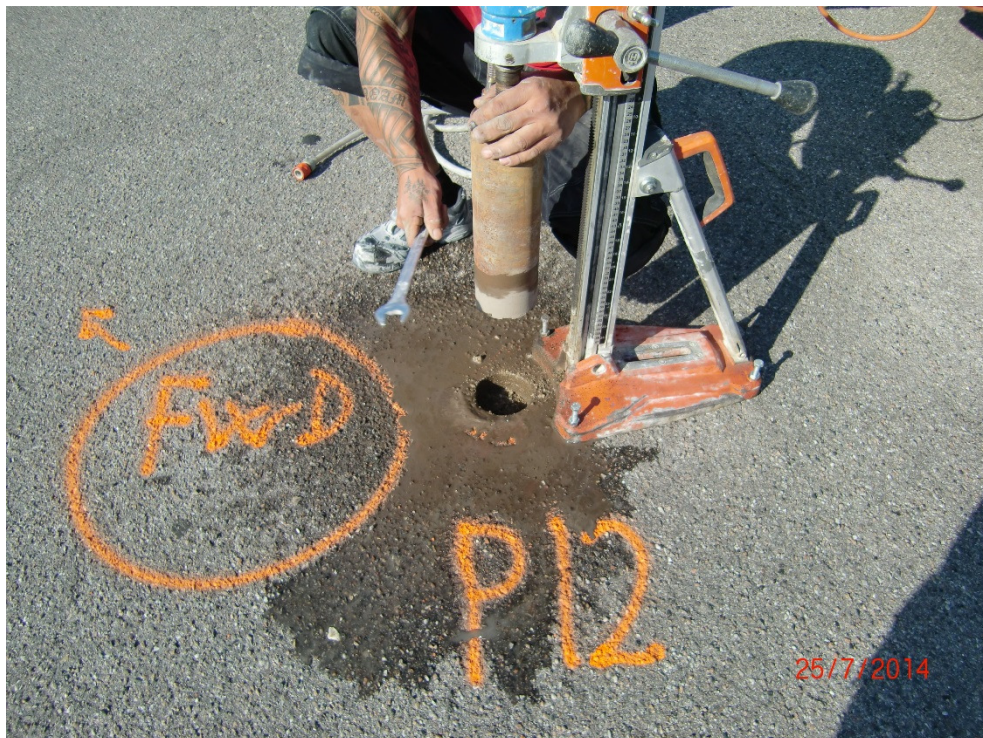
Figur 4 – Optagning af borekerne ved P12, samt markering af hvor faldlodsmålingen skal foregå (FWD)
