# GF Strandgårdsparken

Belægningsevaluering

August 2014

## 1 BELÆGNINGSEVALUERING AF 29 PARKERINGSPLADSER I GRUNDEJERFORENINGEN STRANDGÅRDSPARKEN

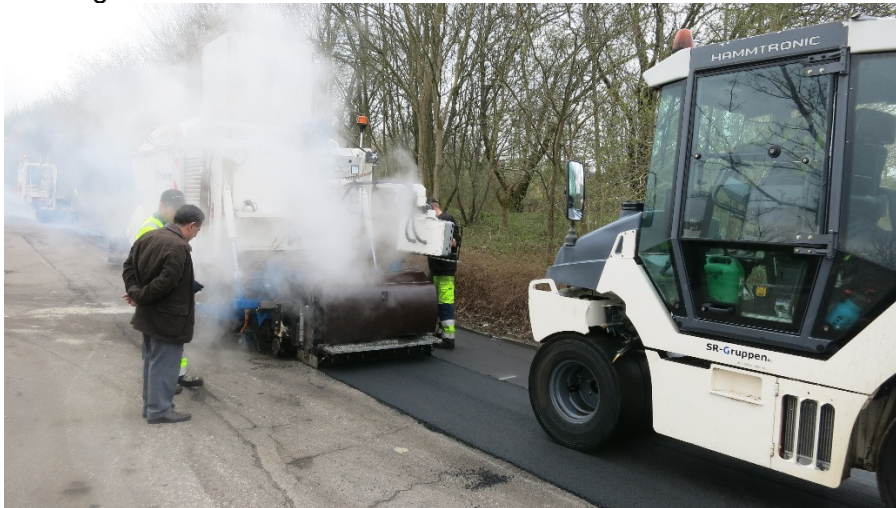
*Figur 5 - Fræsning, opblanding, udlægning og efterfølgende tromling*

For at stoppe skadesudviklingen og forsegle asfaltoverfladen på de værste steder, er det en mulighed, at der udføres en partiel recycling af asfalten. En partiel recycling af asfalten består i at man opvarmer den eksisterende asfalt, opbryder/fræser de øverste 30-40 mm. asfalt af og blander/mixer dette med ca. 15 kg/m<sup>2</sup>. nyt pulverasfalt, og udlægger dette på ny. I Figur 5 og Figur 6 ses arbejdet under udførsel, og efter endt tromling.

Fordelen ved denne løsning er bl.a. at man genbruger det eksisterende materiale og at man kan få oprettet/udjævnet områder som i dag fremstår med mange skader og ujævnheder. Når der senere skal udlægges nyt slidlag, vil man have sparet udgifterne til de mange og dyre partielle udskiftninger, og man har skabt en overflade som der direkte kan udlægges et nyt slidlag ovenpå. Udstyret vil kunne komme ind på mere end 95% af de arealer hvor der bør foretages en recycling af asfalten.

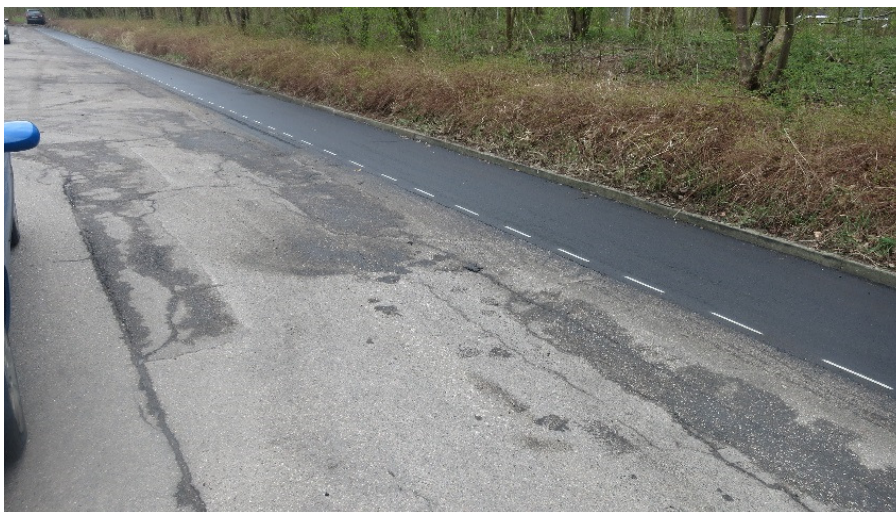
*Figur 6 – Udført arbejde: nyt og gammelt asfalt udlagt i striber på 1.25 meters bredde.*
